## **Aspectos normativos para el manejo integrado de la microcuenca del río Buena Vista**

Regulatory aspects for the integrated management of the Buena Vista river micro-basin

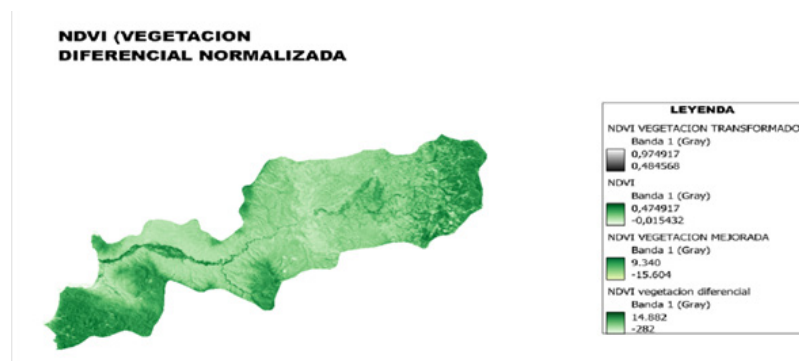
**Figura 6**

Mediante el uso de combinaciones multiespectrales y el Índice de Vegetación de Diferencia Normalizada (NDVI), se caracterizó la cobertura forestal, el uso del suelo y las presiones antrópicas en la microcuenca del río Buena Vista. La composición en el falso color infrarrojo-rojo evidenció áreas con alto vigor fotosintético y zonas degradadas con baja biomasa. El NDVI permitió cuantificar objetivamente la densidad vegetal, identificando mayor concentración de biomasa en sectores altos y reducciones significativas en áreas bajas, relacionadas con la expansión agrícola y la deforestación.

El NDVI y combinaciones multiespectrales evidencian pérdida de vigor fotosintético en áreas bajas, correlacionadas con

deforestación y expansión agrícola, mientras que zonas elevadas mantienen biomasa significativa. La teledetección permitió

delimitar cuerpos de agua y evaluar impactos antrópicos.
